LE PONT JEANNE-D'ARC À ROUEN RENFORCE SON TABLIER ET SE REFAIT UNE BEAUTÉ

AUTEURS : ÉTIENNE DÉPALLE & MARIE-ALEX CÉLANIE, SETEC TPI, MAÎTRISE D'ŒUVRE - DAMIEN COUSIN, BOUYGUES TRAVAUX PUBLICS RÉGIONS-FRANCE/ VSL FRANCE, CHEF DE GROUPE TRAVAUX, RESPONSABLE DU CHANTIER - ROMAIN CARREAU, BOUYGUES TRAVAUX PUBLICS RÉGIONS-FRANCE/ VSL FRANCE, ADJOINT AU RESPONSABLE DU CHANTIER - NICOLAS GRAPIN, MAËS, RESPONSABLE DE L'AGENCE DE NOGENT-SUR-OISE (60), RESPONSABLE DU CHANTIER

RÉALISÉ À ROUEN (76) APRÈS LA SECONDE GUERRE MONDIALE, LE PONT JEANNE-D'ARC RELIE LES DEUX RIVES DE LA SEINE. L'ÉDIFICE FAIT L'OBJET D'UNE RÉFECTION COMPLÈTE. COMMENCÉE EN FÉVRIER 2011, ELLE VISE À RENFORCER LE TABLIER DE L'OUVRAGE QUI MONTRE DES SIGNES DE FATIGUE ET À AUGMENTER LA CAPACITÉ DE LA LIGNE DE TRAMWAY QU'IL SUPPORTE. L'ACHÈVEMENT DES TRAVAUX EST PRÉVU POUR CET ÉTÉ.

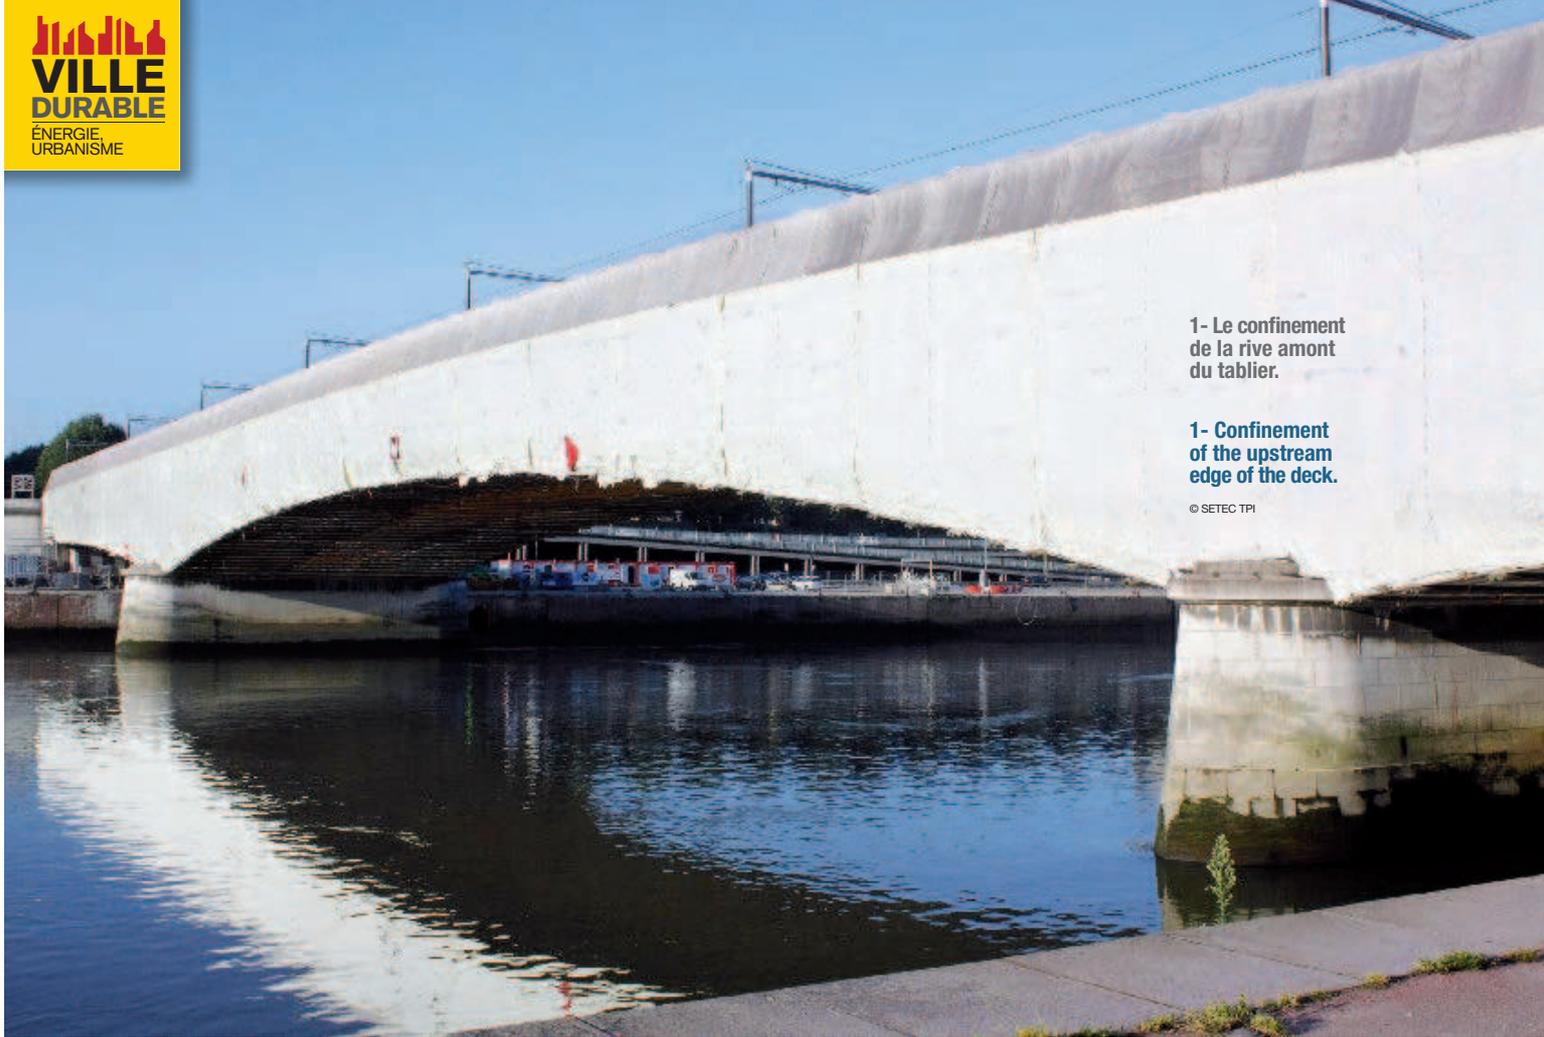
1- Le confinement de la rive amont du tablier.

au point en collaboration avec le coordonnateur de sécurité et de protection de la santé (Apave), l'Inspection du travail et la Caisse d'assurance-retraite et de la santé au travail (Carsat). La protection principale a consisté à envelopper le tablier d'une double épaisseur de bâche thermo-rétractable afin de créer un confinement étanche (photo 1).

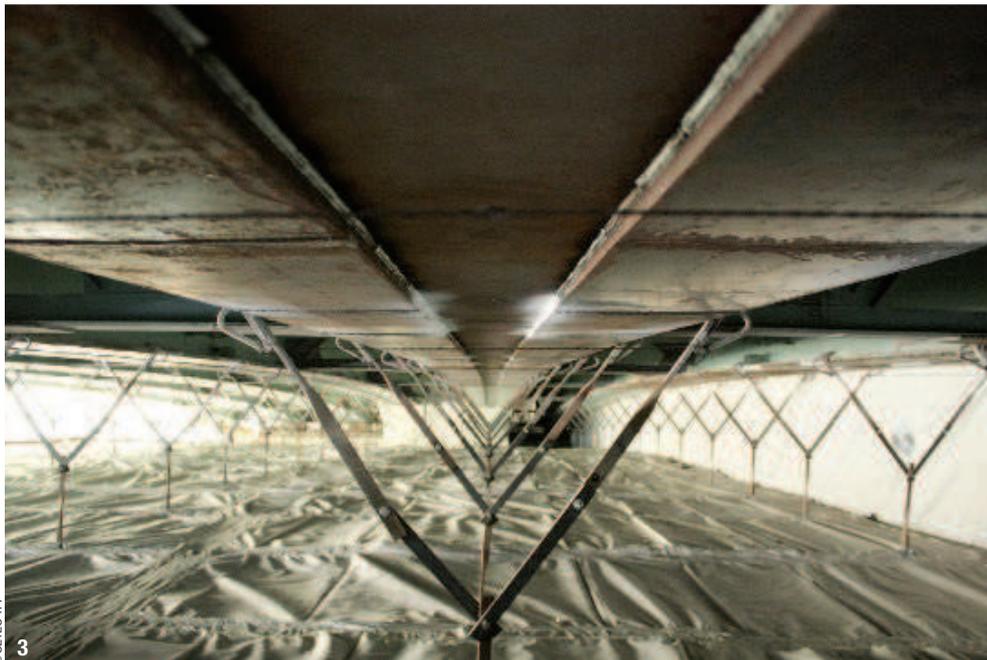
3- La plate-forme suspendue sous le tablier.

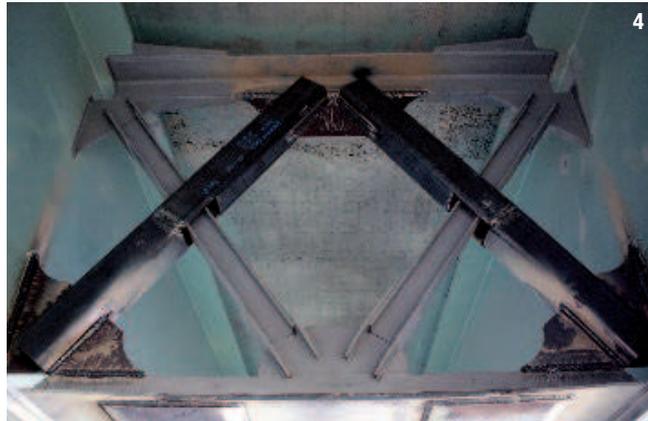
L'astuce réside dans la conception même des renforts, constitués de diagonales qui viennent s'ajouter à celles existantes, plutôt que de souder des éléments sur celles-là. Cette solution permet également de venir souder les renforts dans des zones robustes, et non pas sur les diagonales existantes, très fines (photo 4).

4- L'entretoise est renforcée avant la mise en peinture.

Le renforcement a concerné principalement les 5 files d'entretoises centrales et les 4 poutres situées sous la plate-forme du tramway. Pour ce qui est des poutres, le renforcement a consisté à souder des tôles de 15 à 25 millimètres d'épaisseur sous les semelles inférieures de ces dernières.

Concernant les entretoises, le renforcement retenu a été particulièrement astucieux, puisqu'en plus de réduire les efforts dans les diagonales et les membrures existantes, il permet également d'améliorer le fonctionnement du tablier en flexion transversale en le rigidifiant de façon importante.

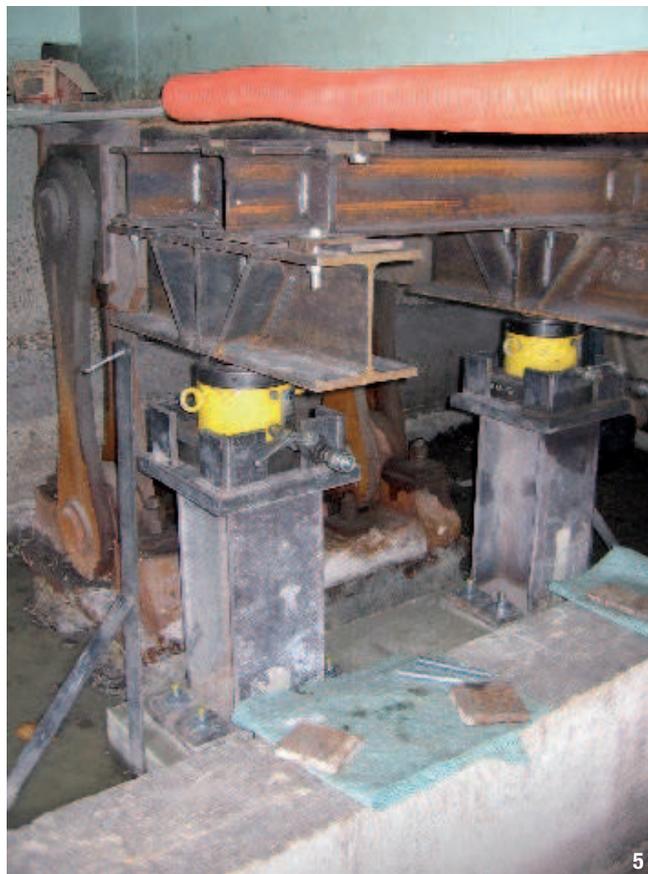
5

En outre, une réparation complexe a également été réalisée par VSL France sur cet ouvrage. Il s'agit du remplacement des bielles d'appui du tablier au niveau des culées. Ces bielles très fortement corrodées ne remplissaient plus leur fonction par rapport à la dilatation du tablier, car la corrosion les avait littéralement encastrées sur leur socle. Chaque poutre du tablier a dû être vérinée une à une pour permettre la réfection des socles et de leurs ancrages dans les culées, et pour remplacer l'ensemble des bielles et de leurs axes. Ces opérations délicates ont eu lieu de nuit pour les 4 poutres situées sous le tramway, et de jour pour les autres (photo 5).

5- Le dispositif de vérinage du tablier sur les culées.

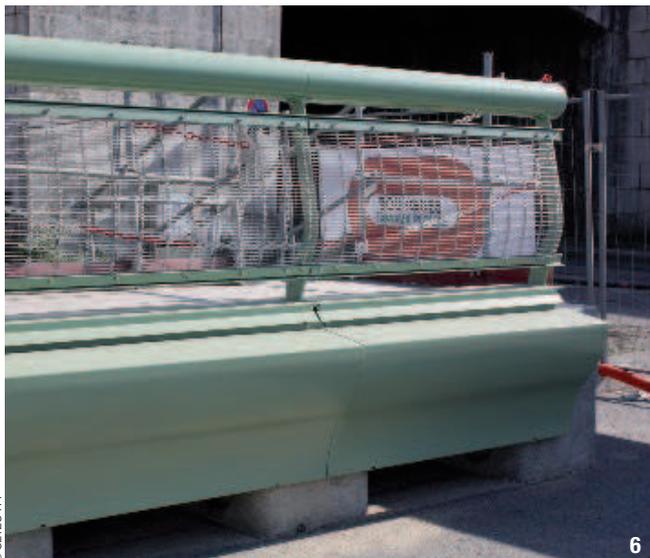
Du point de vue architectural, les travaux les plus conséquents ont concerné le remplacement de l'ensemble des corniches et du garde-corps de l'ouvrage. Celui d'origine souffrait de corrosion, quant aux corniches également fortement corrodées, elles avaient toutes été déposées depuis quelques années en raison du risque de chute sur les péniches et les barges qui empruntent la Seine.

6- Le prototype du nouveau garde-corps et de la corniche.

validé par l'architecte des Bâtiments de France en charge du dossier. L'identité du garde-corps initial s'affirmait par son galbe au niveau des montants et du remplissage, ainsi que par sa main courante très imposante et rassurante pour les piétons. Ces deux points ont donc servi de base pour la conception du nouveau garde-corps (photo 6). Les montants oxydés qui ont été retenus rappellent le galbe d'origine.
