Conseil général de Loire-Atlantique Direction des Infrastructures

RD 13 PONT DE ST NAZAIRE ST BREVIN

TRAVAUX DE REPARATION ET DE PROTECTION DES PILES SEMI MARITIMES DU VIADUC D'ACCES NORD

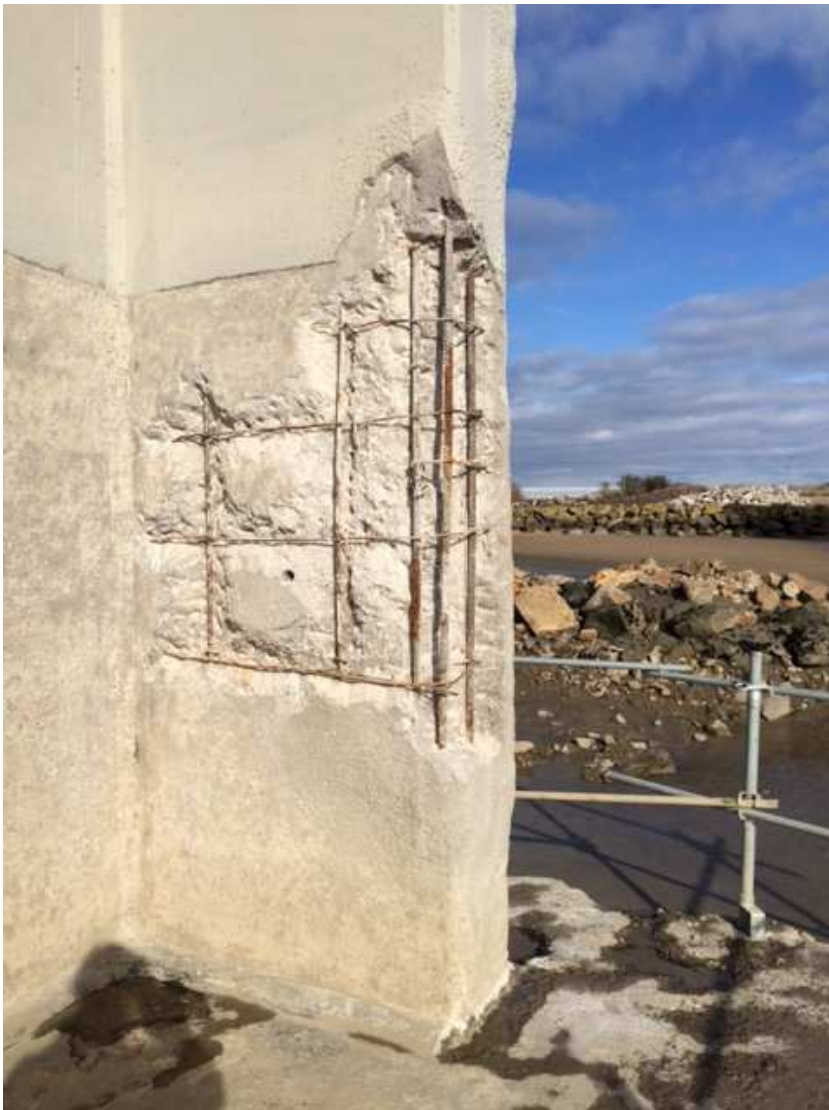
Exemple de zone dégagée avant réparations

L'état des piles du pont de St Nazaire St Brevin nécessite la réparation des piles

Un phasage performant a été mis au point afin de réaliser les travaux dans de bonnes conditions de sécurité, de qualité.

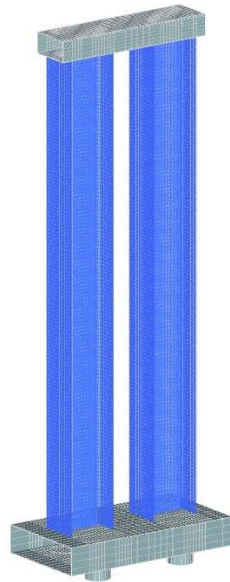
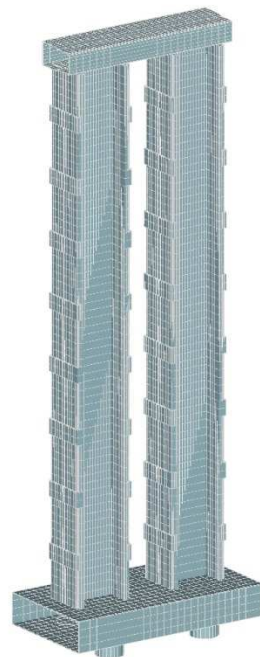
L'étude a nécessité l'élaboration de 2 modèles distincts :

un premier modèle à base d'éléments de coques afin de vérifier les effets locaux des zones dégagées ainsi que leur stabilité vis-à-vis du flambement localisé.

Un deuxième modèle à partir d'un modèle à barres (calcul non linéaire en grand déplacements) à permis de vérifier la stabilité des piles compte tenu des aciers dégradés et/ou dégagés
